## PSP-1000 用バックライト IPS 液晶キット

### 画面表示位置がずれているのが致命的だった

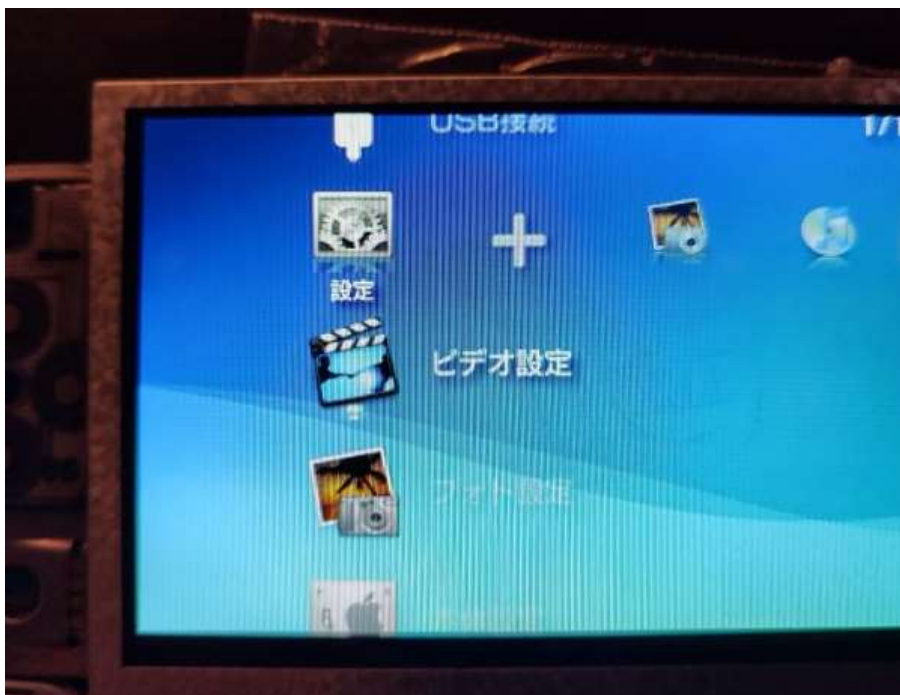
写真の通り、位置がずれて表示されます。たまたま不良品だった？  
色はむちゃくちゃきれいです。

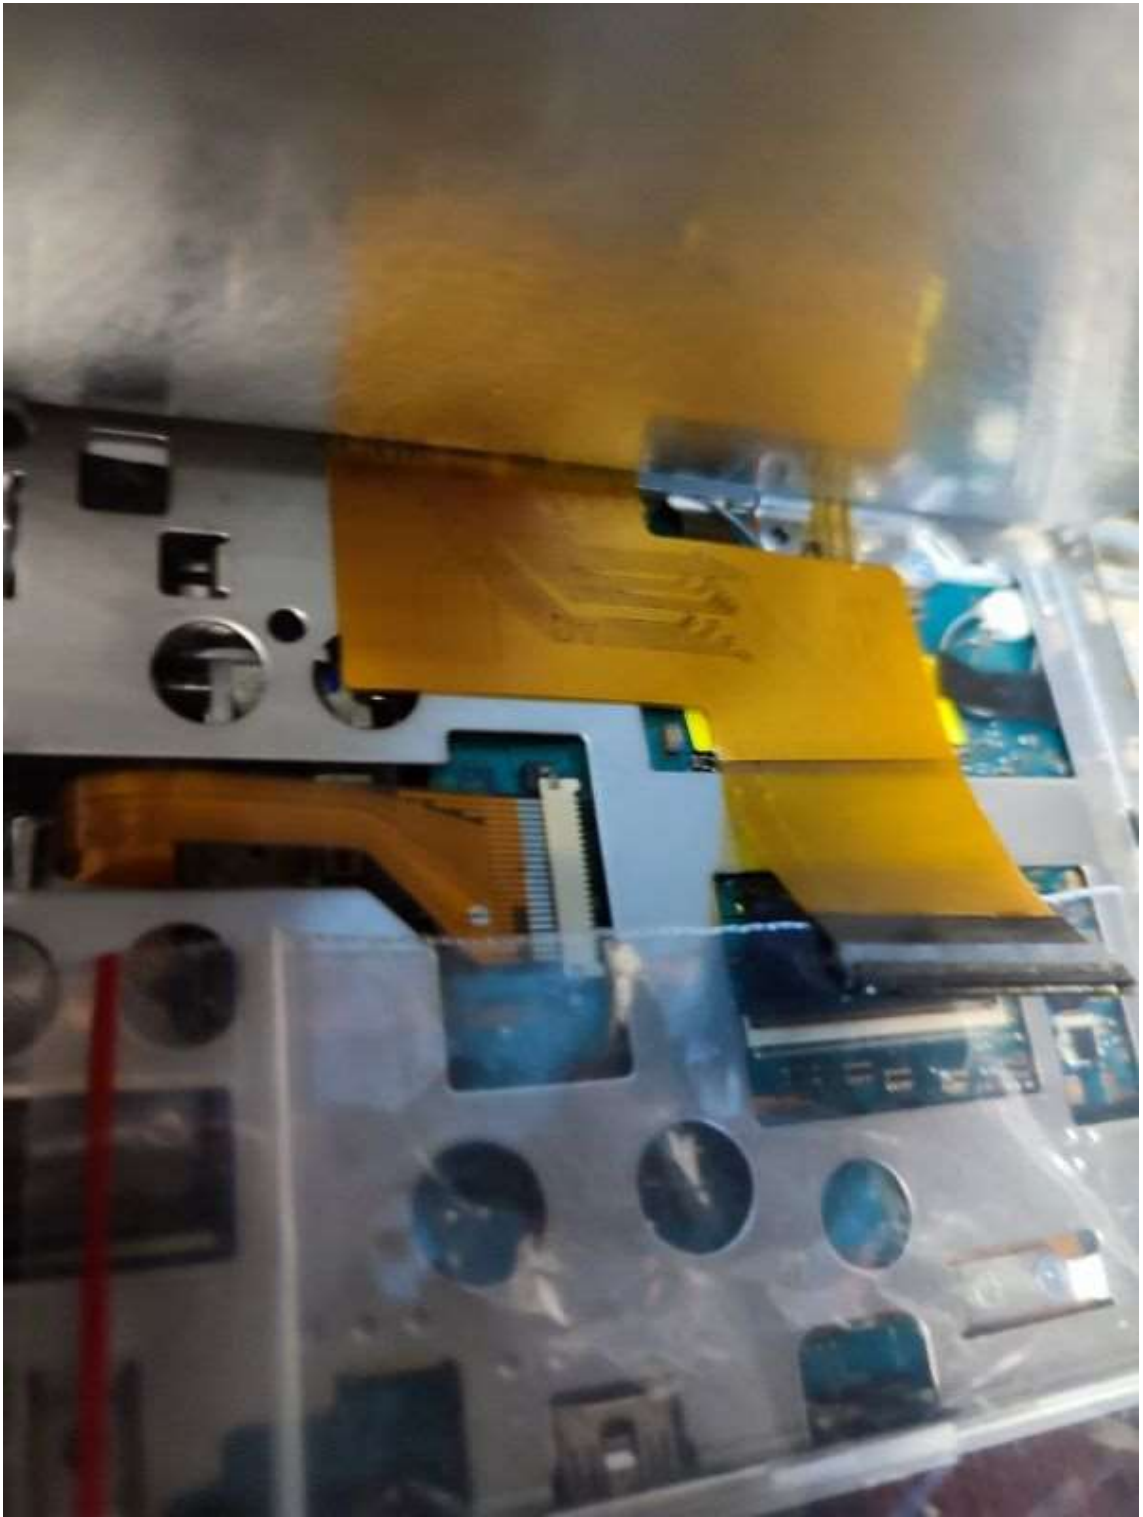
- ・コネクタが脆そう→はんだ不良だったため、ずれている原因かとも思いましたが、リハンダし直してもそのままでした。
- ・ショートしやすそう→写真2枚ののように絶縁に紙かテープを挟んだほうが良さそうでした。

組み立て時に起動しなかった場合はここを疑ったほうが良さそうです。
